EMPRESA MUNICIPAL DE AGUA POTABLE, ALCANTARILLADO  
Y SANEAMIENTO DE GUALACEO EP.

### **Informe Técnico sobre Limpieza y Remediación Ambiental por el Derrame de Diesel en la Cuenca del Río San Francisco**

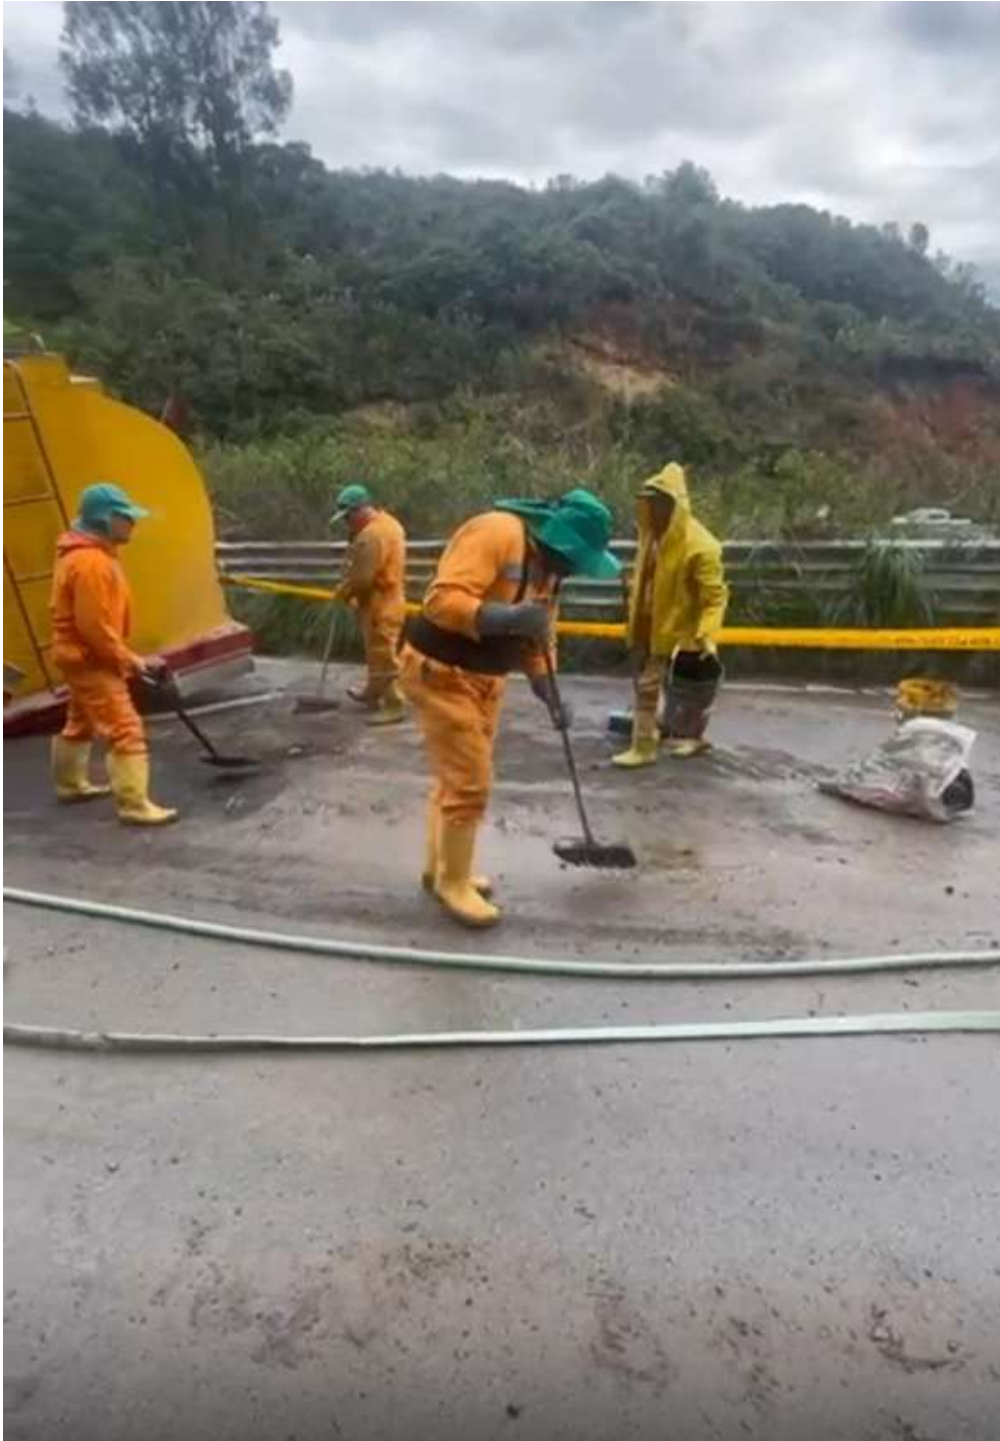
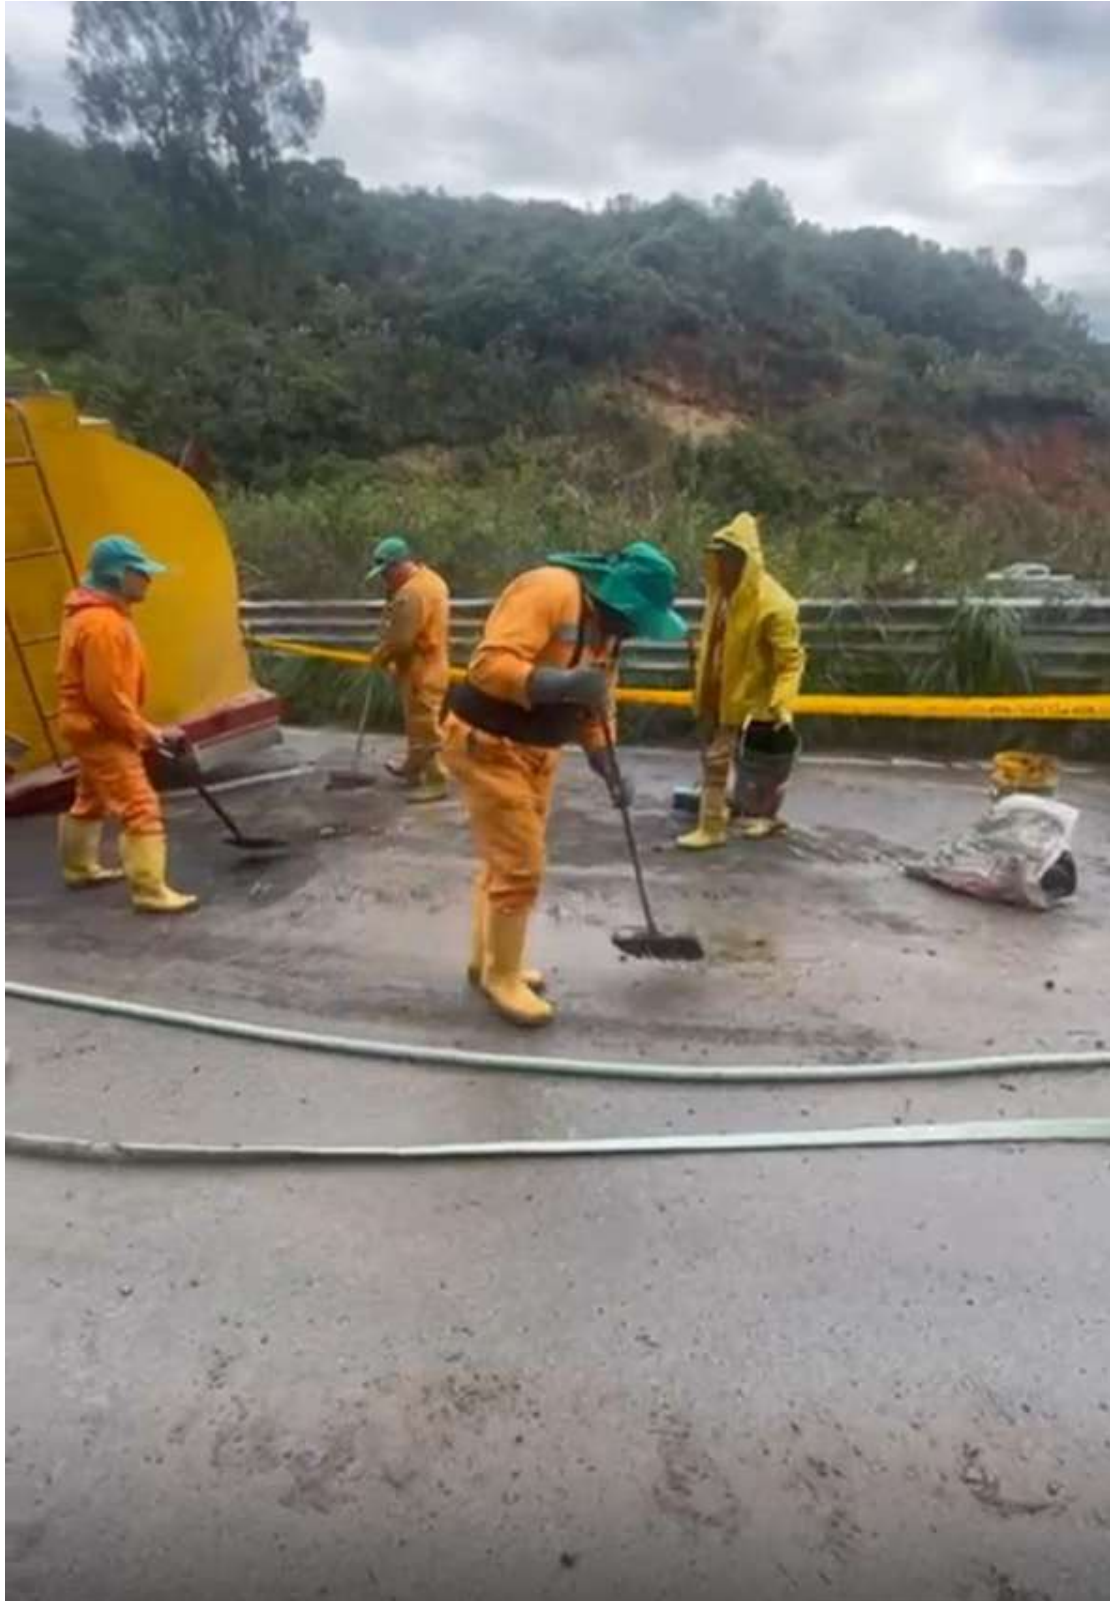
Fotografía 1 y 2. Organización de materiales y equipo presente.

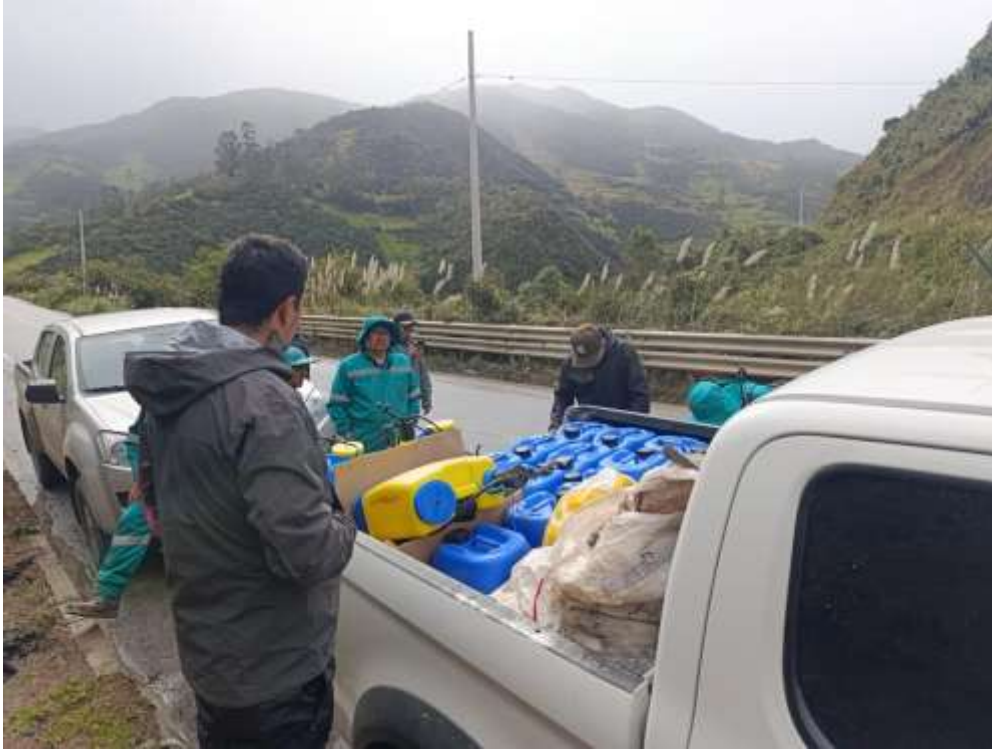
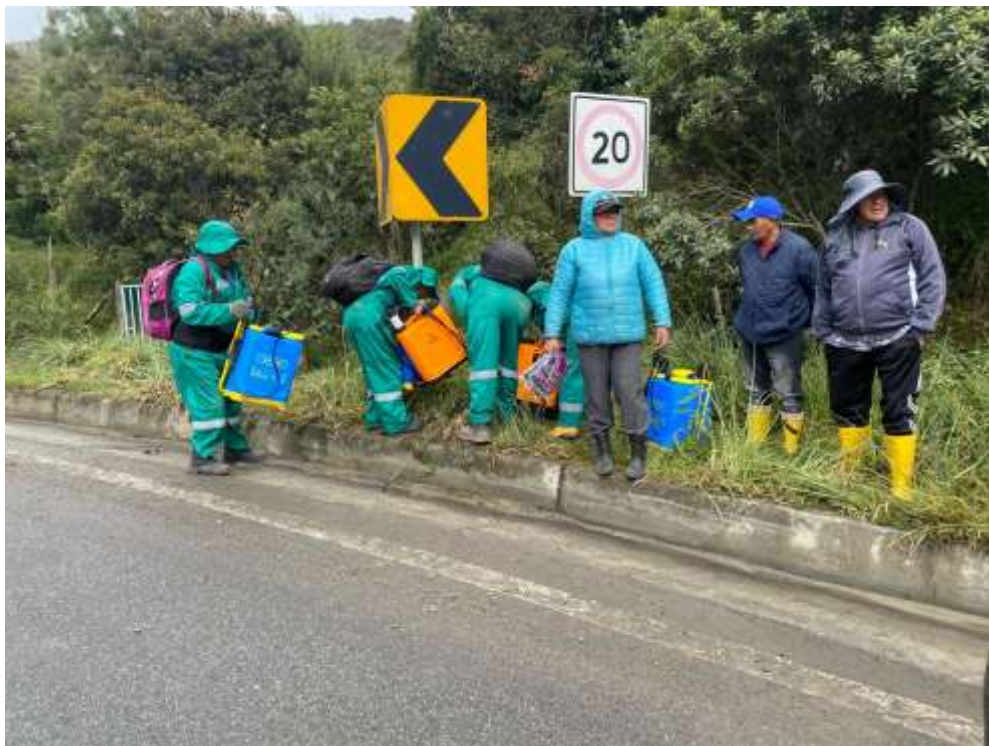
Fotografía 3. Limpieza de suelo y lodos contaminados por hidrocarburo mediante una retro excavadora y un volquete.

Inicialmente, la empresa responsable procedió con la remoción del suelo contaminado en el punto del volcamiento, reemplazándolo con material de la misma zona. Paralelamente, los equipos técnicos prepararon los insumos para la jornada, en la que se utilizó un dispersante natural. Se removieron lodos contaminados de cunetas y tanques de desfogue de aguas lluvias, entregados a la empresa responsable para su tratamiento con un gestor ambiental autorizado.

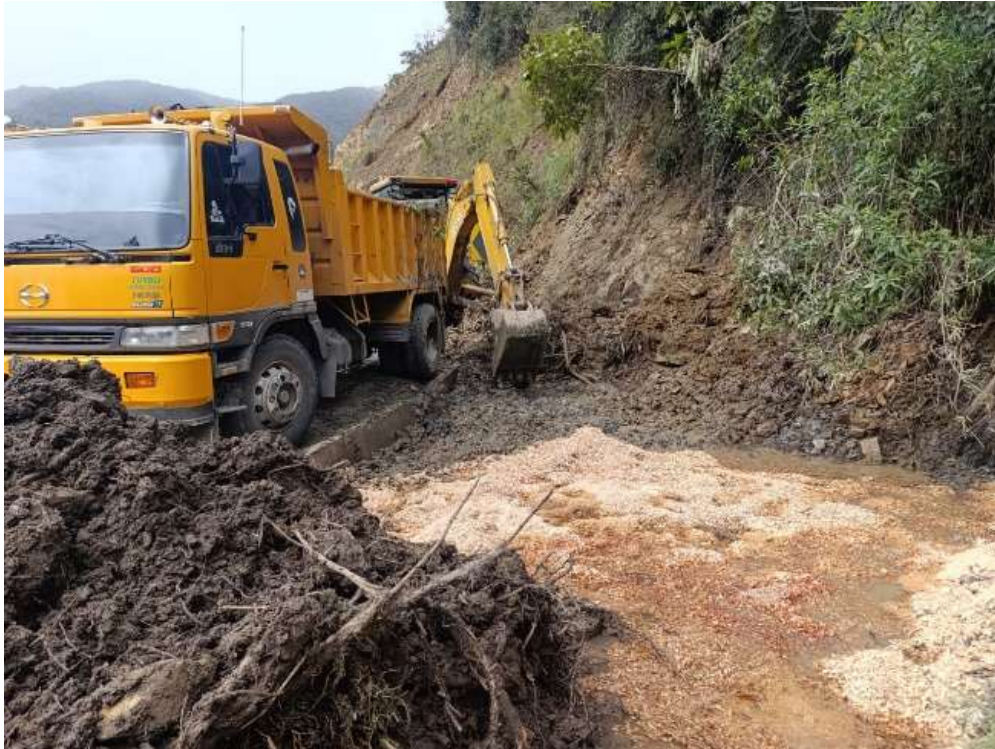
Fotografía 4. Limpieza de lodos en cunetas de agua para la carretera.

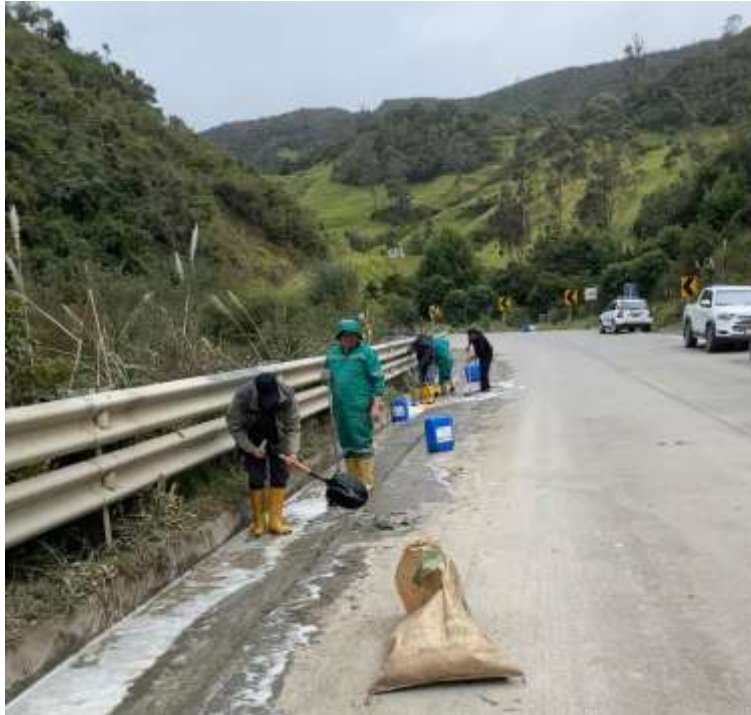
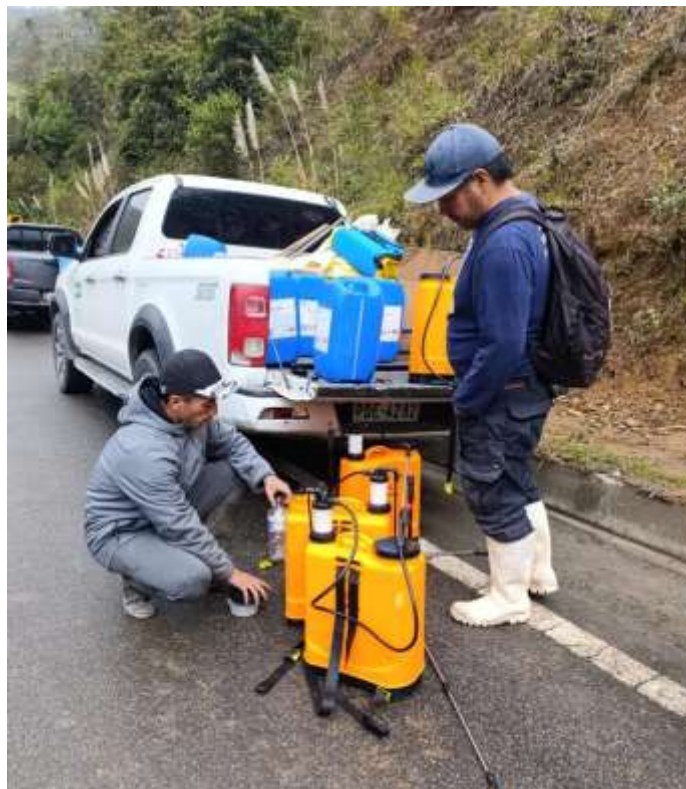
Fotografía 5 y 6. Preparación de producto químico.

Se utilizaron 16 canecas de 20 litros y 11 bombas para aplicar el producto disuelto en agua cruda en una proporción 1:12,3. La mezcla se aplicó en la calzada y cunetas, realizando hasta tres cepillados intensivos en toda la zona, incluyendo los tanques que conducen el flujo hacia la quebrada y finalmente al río San Francisco. Posteriormente, se efectuó un lavado con camión tanquero utilizando agua cruda para enjuagar toda la zona y facilitar la biodegradación del hidrocarburo disperso.

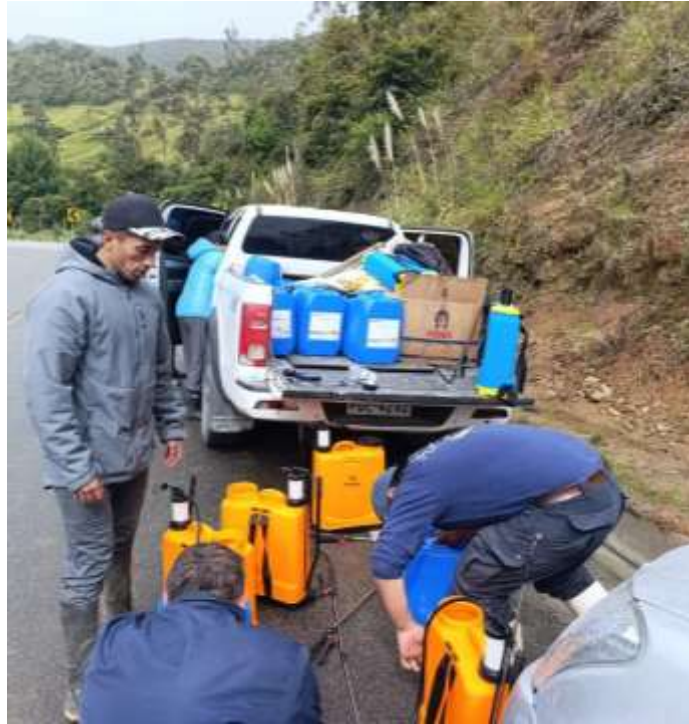
Fotografía 7, 8, 9 y 10. Limpieza de carreteras y cunetas por derrame de diesel con ayuda de tanquero

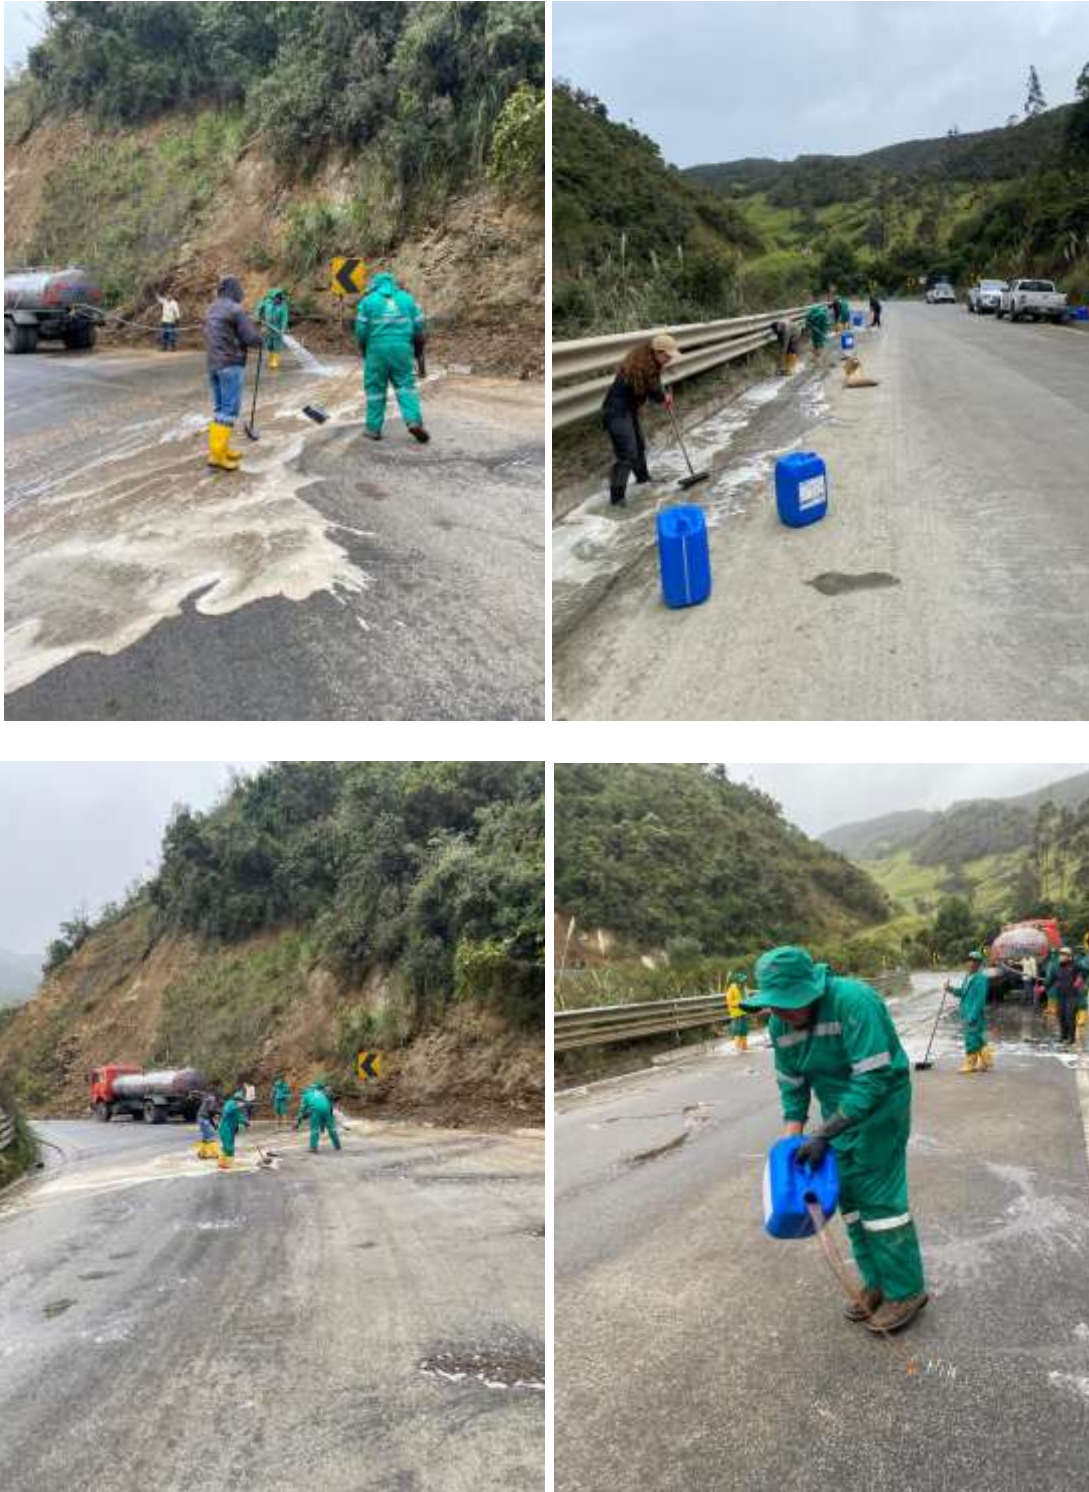
Fotografía 11. Limpieza de tanques de descarga de agua a la quebrada.

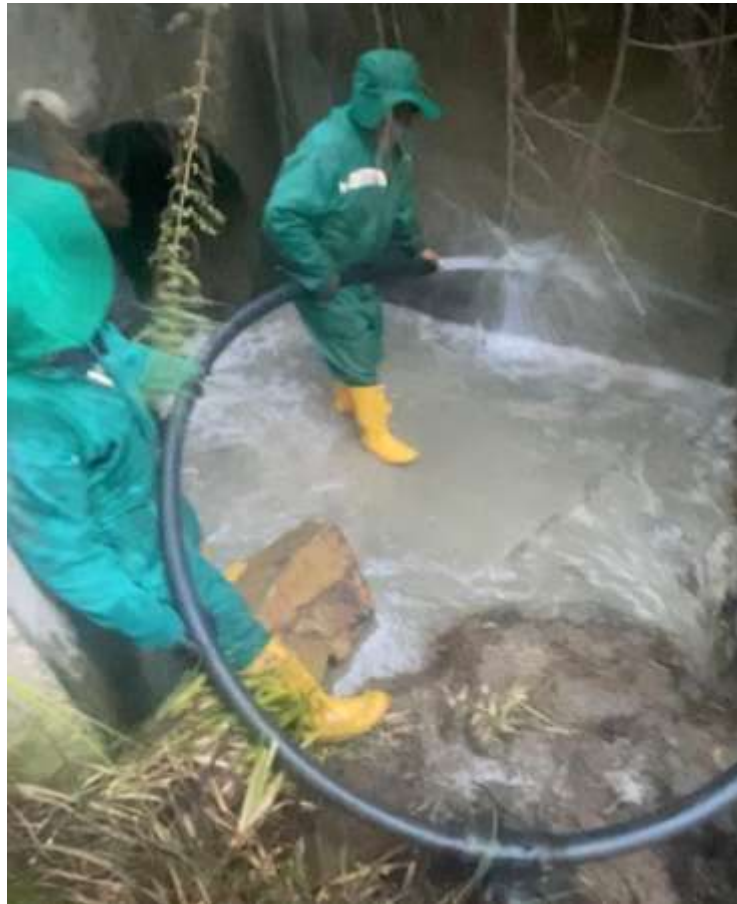
Fotografía 12 y 13. Limpieza de equipos de captacion.

Primero, se retiraron lodos contaminados, los cuales fueron almacenados para su disposición final por parte de la empresa responsable del accidente. Se usaron 6 canecas de 20 litros del producto y 3 bombas para su aplicación, disuelto en agua cruda en proporción 1:9. Se realizó cepillado doble en toda el área de captación y finalmente se lavó con agua cruda utilizando un camión tanquero.

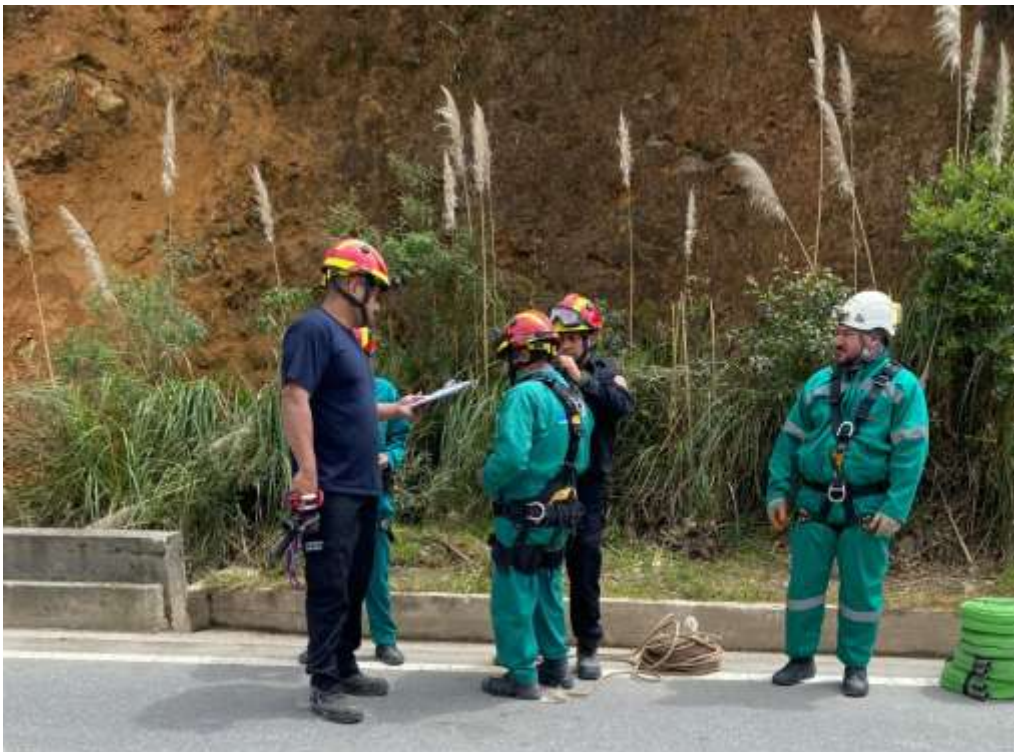
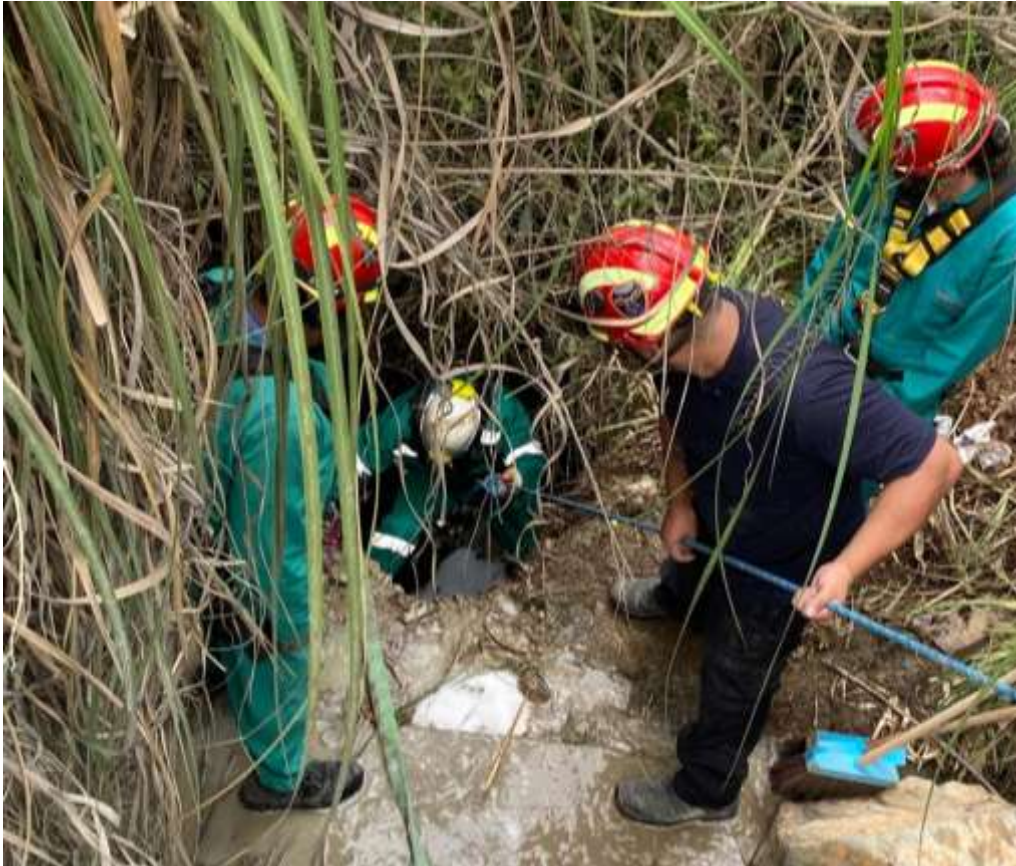
Fotografía 15, 16, 17 y 18. Limpieza en la quebrada

El equipo de limpieza descendió por la quebrada utilizando mangueras a presión para lavar las superficies. Posteriormente, el tanquero descargó agua cruda para enjuagar y eliminar cualquier remanente de producto y contaminante, completando así la limpieza del cauce.
